K 7743 neu Ortsumgehung Markdorf mit  
Querung Lipbach und Geländemodellierung

März 2008

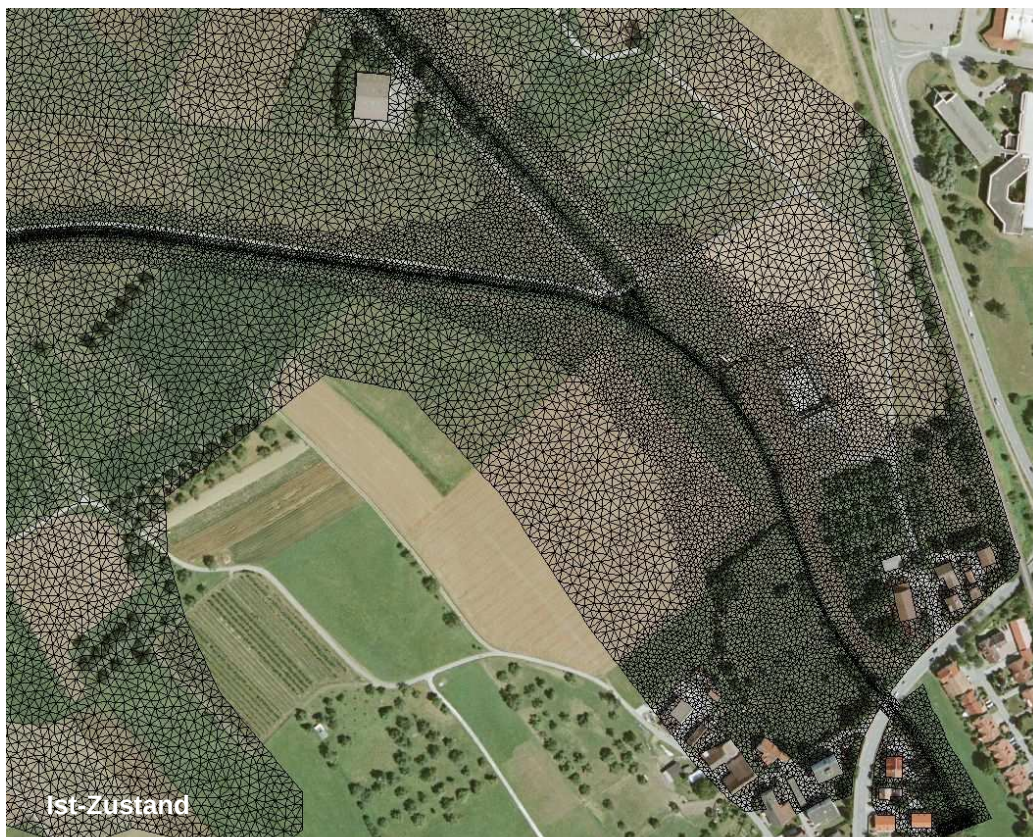
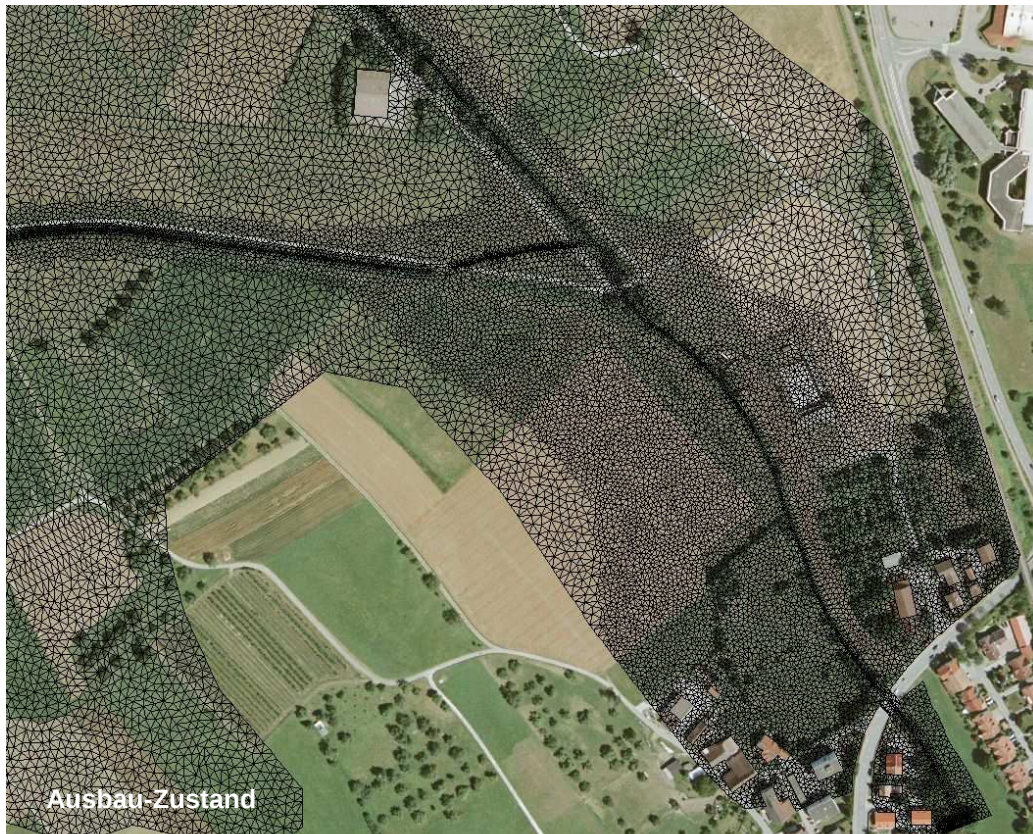
Anlage-nr.: 2

Vergleich der Berechnungsnetze  
(Ausschnitt)
